認證編號 CPF54023261227

## 車輛資料 Vehicle Information

## 車輛認證總結報告 Vehicle Inspection Findings

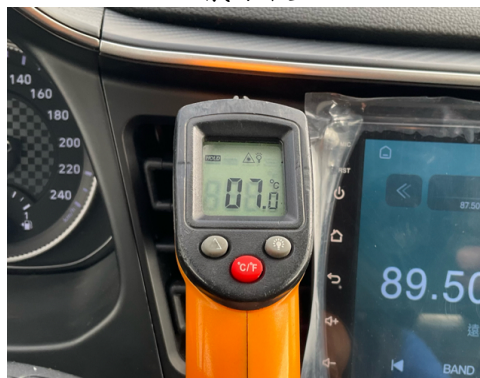
空調溫度

| 5. 前空調風速開關各段風速 | 正常 | 6. 前空調冷氣作動中央出風口溫度 | 7°C |
