YES 車輛認證書

認證編號 CPF54023261232

廠牌 Make	HONDA
車型 Model	CR-V
年份 Year	2023/01
排氣量 Displacement	1,498
車身號碼 VIN	RKTRW1830PF10****
引擎號碼 Engine Number	***BK93651**
現況實車里程 Mileage (僅揭露, 不具保證效力)	51,977

車輛認證總結報告 Vehicle Inspection Findings

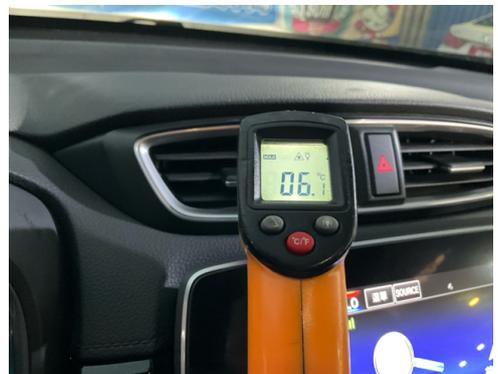
空調溫度

1. 檢查室外氣溫	18°C	2. 後空調冷氣作動中央出風口溫度	無此項目
3. 冷凝器散熱風扇有無運轉異常	正常	4. 前空調冷氣A/C開關燈號	正常
5. 前空調風速開關各段風速	正常	6. 前空調冷氣作動中央出風口溫度	6°C
7. 後空調冷氣A/C開關燈號	無此項目	8. 後空調風速開關各段風速	無此項目
