認證編號 CPF54023262002

## 車輛資料 Vehicle Information

## 車輛認證總結報告 Vehicle Inspection Findings

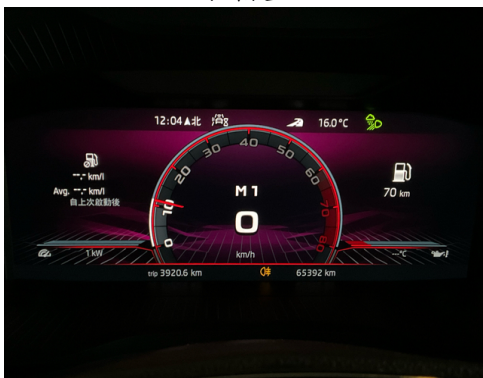
| 現況實車里程 Mileage<br>(僅揭露, 不具保證效力) | 65,392 |

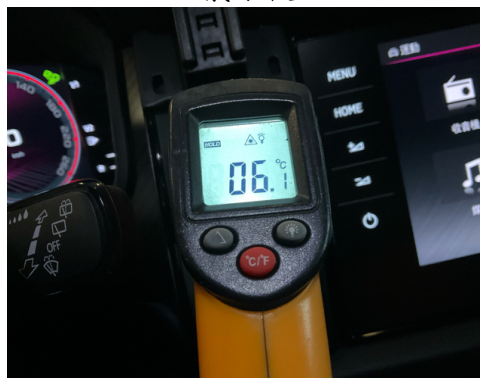
空調溫度

| 5. 前空調風速開關各段風速 | 正常 | 6. 前空調冷氣作動中央出風口溫度 | 6°C |
