認證編號 CPF54023262009

車輛資料 Vehicle Information

廠牌 Make	BENZ
車型 Model	E-CLASS
年份 Year	2003/10
排氣量 Displacement	1,796
車身號碼 VIN	WDB2110421A42****
引擎號碼 Engine Number	***941302591**
現況實車里程 Mileage (僅揭露, 不具保證效力)	319,951

車輛認證總結報告 Vehicle Inspection Findings

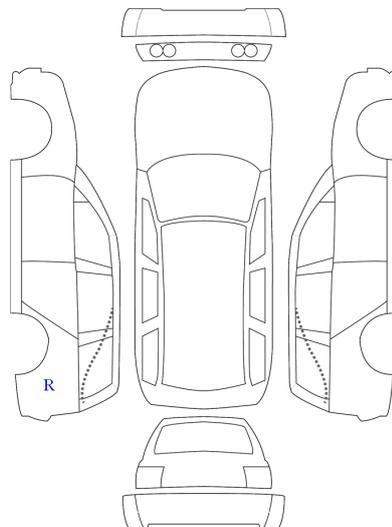
車體外觀圖

本車引擎號碼無異常。 **S** 鈹件鏽蝕、斑剝或鏽穿
 本車車身號碼無異常。 **B** 受損面積約一個拳頭(含)以上
 本車輛無泡水跡象, 有滲水跡 **R** 鈹件校正痕跡
 象。
 本車體骨架結構無修復跡象。 **X** 更換

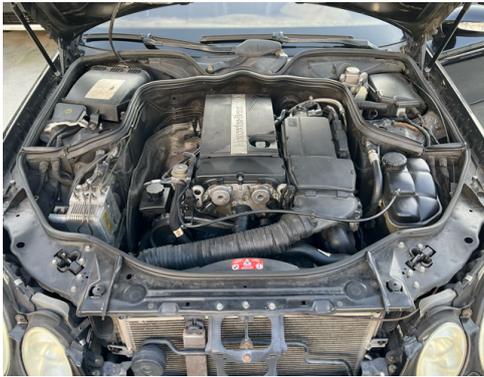
引擎室

1. 運轉時有無冒藍白煙、黑煙	正常	2. 水溫錶(燈)有無異常顯示	正常
3. 警告指示燈有無異常作動	異常	4. 機油油量、油質有無異常	異常
5. 外觀有無漏油/水跡象	異常	6. 運轉時有無抖動或異常聲響	異常
7. 外觀有無修補或龜裂跡象	正常	8. 冷卻風扇作動有無異常	正常
9. 加速有無不順暢或無法加速	正常	10. 高速運轉有無異常聲響	正常
11. 冷卻水有無添加防鏽劑	異常

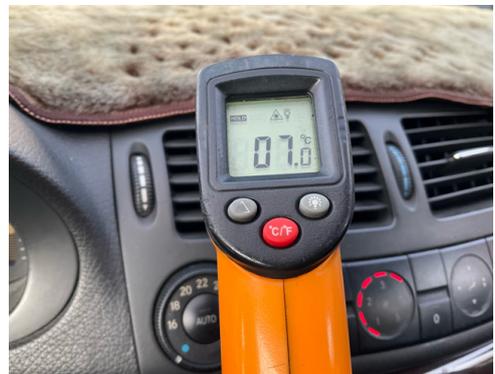
空調溫度

1. 檢查室外氣溫	21°C	2. 後空調冷氣作動中央出風口溫度	無此項目
3. 冷凝器散熱風扇有無運轉異常	正常	4. 前空調冷氣A/C開關燈號	正常
5. 前空調風速開關各段風速	正常	6. 前空調冷氣作動中央出風口溫度	7°C
7. 後空調冷氣A/C開關燈號	無此項目	8. 後空調風速開關各段風速	無此項目
