YES 車輛認證書

認證編號 CPF54023262019

| 廠牌 Make | AUDI |
| 車型 Model | Q5 |

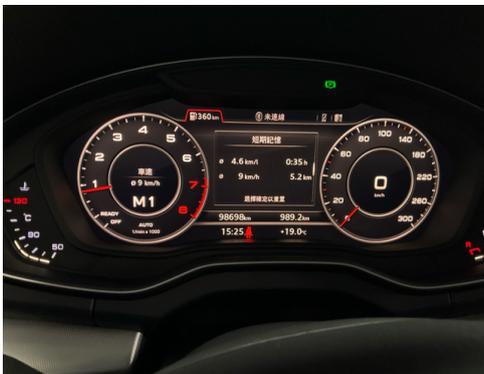
| 現況實車里程 Mileage (僅揭露, 不具保證效力) | 98,698 |

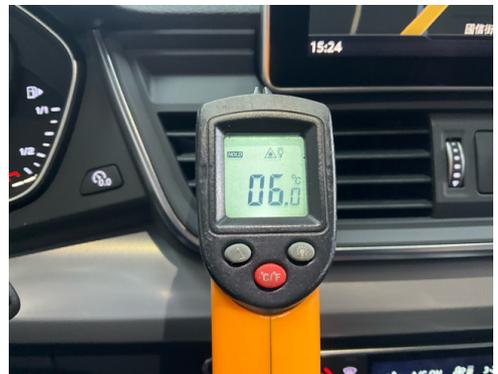
空調溫度

| 5. 前空調風速開關各段風速 | 正常 | 6. 前空調冷氣作動中央出風口溫度 | 6°C |
