認證編號 CPF54023262020

## 車輛資料 Vehicle Information

## 車輛認證總結報告 Vehicle Inspection Findings

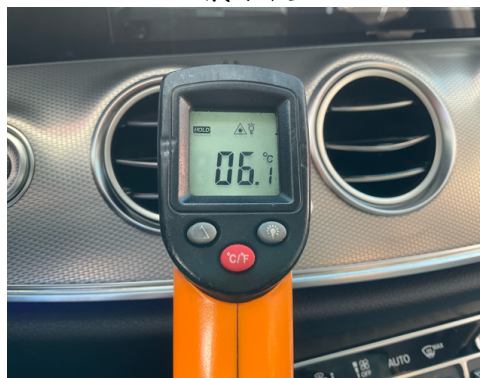
空調溫度

| 5. 前空調風速開關各段風速 | 正常 | 6. 前空調冷氣作動中央出風口溫度 | 6°C |
