# YES 車輛認證書

認證編號 CPF54023262021

| 廠牌 Make | MAZDA |
| 車型 Model | CX-5 |

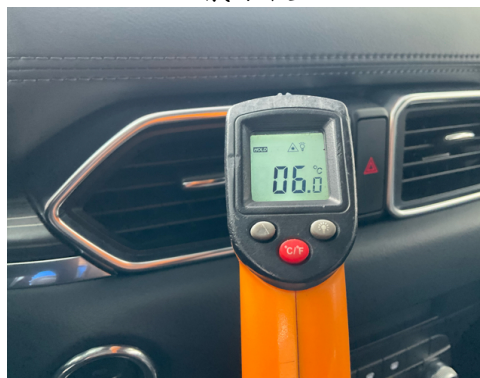
空調溫度

| 5. 前空調風速開關各段風速 | 正常 | 6. 前空調冷氣作動中央出風口溫度 | 6°C |
