# YES 車輛認證書

認證編號 CPF54023262027

| 廠牌 Make | HYUNDAI |
| 車型 Model | VENUE |

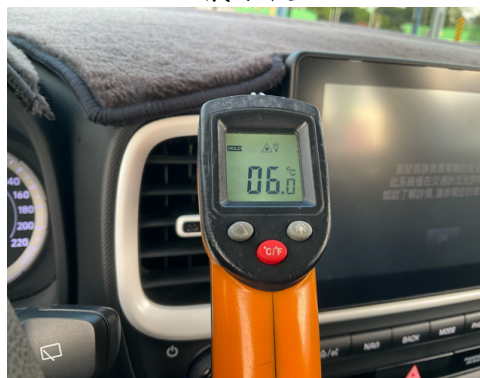
空調溫度

| 5. 前空調風速開關各段風速 | 正常 | 6. 前空調冷氣作動中央出風口溫度 | 6°C |
