YES 車輛認證書

認證編號 CPF54023262029

廠牌 Make	MAZDA
車型 Model	MAZDA2
年份 Year	2014/04
排氣量 Displacement	1,498
車身號碼 VIN	JM7DE10Y2E028****
引擎號碼 Engine Number	無引擎號碼
現況實車里程 Mileage (僅揭露, 不具保證效力)	182,584

車輛認證總結報告 Vehicle Inspection Findings

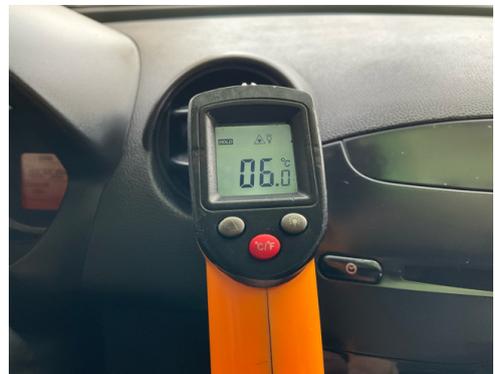
空調溫度

1. 檢查室外氣溫	20°C	2. 後空調冷氣作動中央出風口溫度	無此項目
3. 冷凝器散熱風扇有無運轉異常	正常	4. 前空調冷氣A/C開關燈號	正常
5. 前空調風速開關各段風速	正常	6. 前空調冷氣作動中央出風口溫度	6°C
7. 後空調冷氣A/C開關燈號	無此項目	8. 後空調風速開關各段風速	無此項目
