**查定編號** CPF54023262035

## 車輛資料 Vehicle Information

## 車輛認證總結報告 Vehicle Inspection Findings

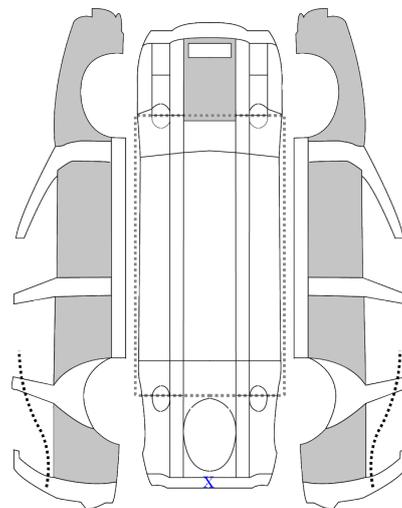
車骨結構圖

無此檢查項目  
無任何異常之痕跡。  
無任何泡水之痕跡。  
異常
