YES 車輛認證書

認證編號 CPF54023262037

廠牌 Make	TOYOTA
車型 Model	PREVIA
年份 Year	2006/02
排氣量 Displacement	2,362
車身號碼 VIN	JTEGD54M80700****
引擎號碼 Engine Number	無引擎號碼
現況實車里程 Mileage (僅揭露, 不具保證效力)	264,652

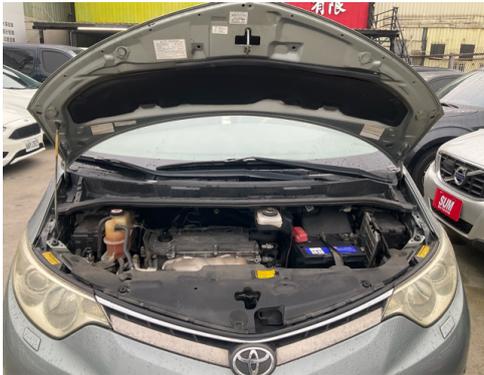
引擎室

1. 運轉時有無冒藍白煙、黑煙	正常	2. 水溫錶(燈)有無異常顯示	正常
3. 警告指示燈有無異常作動	正常	4. 機油油量、油質有無異常	正常
5. 外觀有無漏油/水跡象	異常	6. 運轉時有無抖動或異常聲響	正常
7. 外觀有無修補或龜裂跡象	正常	8. 冷卻風扇作動有無異常	正常
9. 加速有無不順暢或無法加速	正常	10. 高速運轉有無異常聲響	正常
11. 冷卻水有無添加防鏽劑	正常

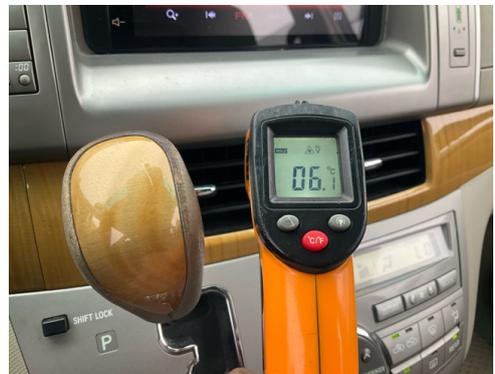
空調溫度

1. 檢查室外氣溫	19°C	2. 後空調冷氣作動中央出風口溫度	7°C
3. 冷凝器散熱風扇有無運轉異常	正常	4. 前空調冷氣A/C開關燈號	正常
5. 前空調風速開關各段風速	正常	6. 前空調冷氣作動中央出風口溫度	6°C
7. 後空調冷氣A/C開關燈號	正常	8. 後空調風速開關各段風速	正常
