# YES 車輛認證書

## 車輛認證總結報告 Vehicle Inspection Findings

廠牌：VW  
排檔型式：自手排  
儀表里程數：183,177

車型：TIGUAN  
引擎號碼：無引擎號碼  
車身號碼：WVGZZZ5NZJW83\*\*\*\*

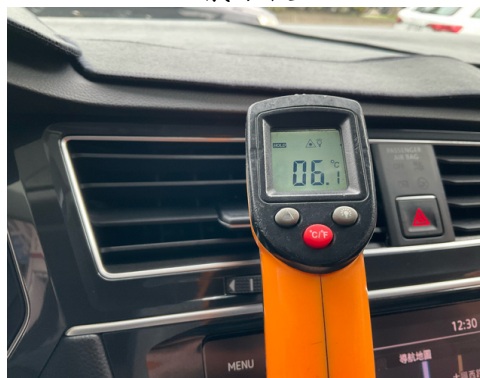
空調溫度

| 5. 前空調風速開關各段風速 | 正常 | 6. 前空調冷氣作動中央出風口溫度 | 6°C |
