認證編號 CPF54023262052

## 車輛資料 Vehicle Information

| 廠牌 Make | TOYOTA |
| 車型 Model | ALTIS |

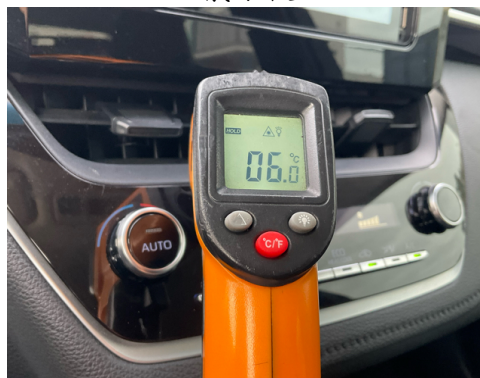
空調溫度

| 5. 前空調風速開關各段風速 | 正常 | 6. 前空調冷氣作動中央出風口溫度 | 6°C |
