認證編號 CPF54023262054

## 車輛資料 Vehicle Information

| 廠牌 Make | BENZ |
| 車型 Model | C-CLASS |

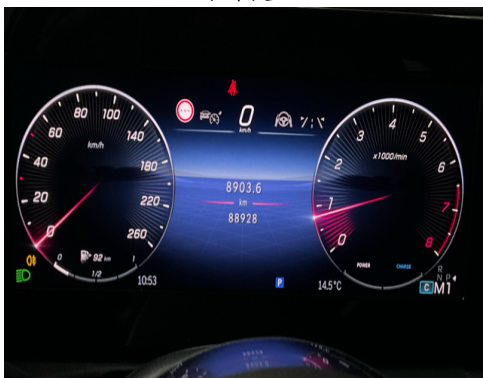
| 現況實車里程 Mileage<br>(僅揭露，不具保證效力) | 88,928 |

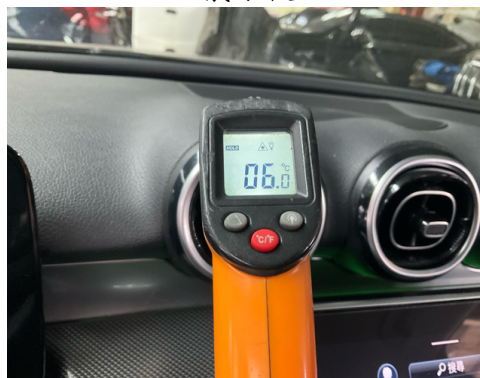
空調溫度

| 5. 前空調風速開關各段風速 | 正常 | 6. 前空調冷氣作動中央出風口溫度 | 6°C |
