YES 車輛認證書

認證編號 CPF54023262079

廠牌 Make	TOYOTA
車型 Model	RAV4
年份 Year	2016/04
排氣量 Displacement	2,494
車身號碼 VIN	JTMYF3EV10J08****
引擎號碼 Engine Number	無引擎號碼
現況實車里程 Mileage (僅揭露, 不具保證效力)	227,472

車輛認證總結報告 Vehicle Inspection Findings

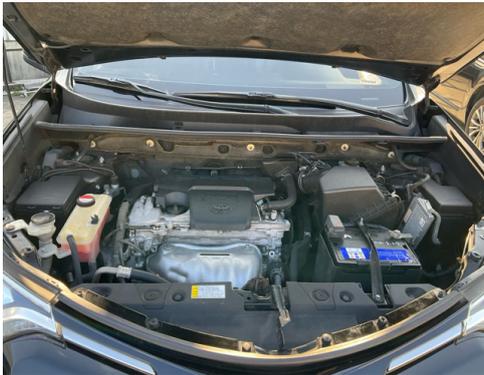
引擎室

1. 運轉時有無冒藍白煙、黑煙	正常	2. 水溫錶(燈)有無異常顯示	正常
3. 警告指示燈有無異常作動	正常	4. 機油油量、油質有無異常	正常
5. 外觀有無漏油/水跡象	正常	6. 運轉時有無抖動或異常聲響	正常
7. 外觀有無修補或龜裂跡象	正常	8. 冷卻風扇作動有無異常	正常
9. 加速有無不順暢或無法加速	正常	10. 高速運轉有無異常聲響	正常
11. 冷卻水有無添加防鏽劑	正常

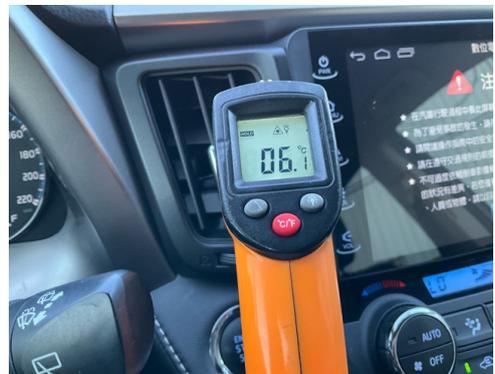
空調溫度

1. 檢查室外氣溫	22°C	2. 後空調冷氣作動中央出風口溫度	無此項目
3. 冷凝器散熱風扇有無運轉異常	正常	4. 前空調冷氣A/C開關燈號	正常
5. 前空調風速開關各段風速	正常	6. 前空調冷氣作動中央出風口溫度	6°C
7. 後空調冷氣A/C開關燈號	無此項目	8. 後空調風速開關各段風速	無此項目
