認證編號 CPF54023262080

## 車輛資料 Vehicle Information

## 車輛認證總結報告 Vehicle Inspection Findings

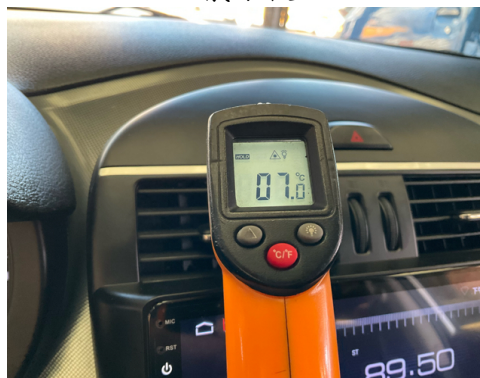
空調溫度

| 5. 前空調風速開關各段風速 | 正常 | 6. 前空調冷氣作動中央出風口溫度 | 7°C |
