YES 車輛認證書

認證編號 CPF54023262083

廠牌 Make	MITSUBISHI
車型 Model	GRAND LANCER
年份 Year	2019/01
排氣量 Displacement	1,798
車身號碼 VIN	SR00****
引擎號碼 Engine Number	***0CQAA51**
現況實車里程 Mileage (僅揭露, 不具保證效力)	106,516

車輛認證總結報告 Vehicle Inspection Findings

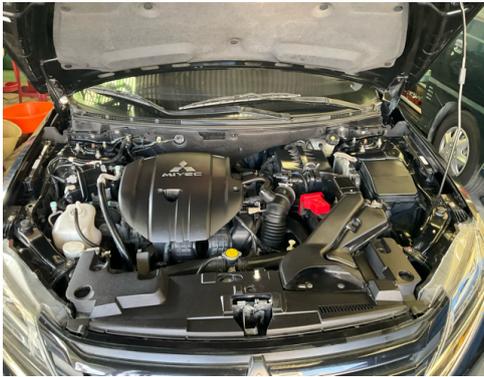
引擎室

1. 運轉時有無冒藍白煙、黑煙	正常	2. 水溫錶(燈)有無異常顯示	正常
3. 警告指示燈有無異常作動	正常	4. 機油油量、油質有無異常	正常
5. 外觀有無漏油/水跡象	正常	6. 運轉時有無抖動或異常聲響	正常
7. 外觀有無修補或龜裂跡象	正常	8. 冷卻風扇作動有無異常	正常
9. 加速有無不順暢或無法加速	正常	10. 高速運轉有無異常聲響	正常
11. 冷卻水有無添加防鏽劑	正常

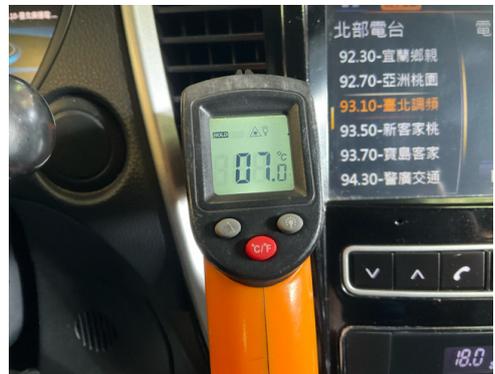
空調溫度

1. 檢查室外氣溫	19°C	2. 後空調冷氣作動中央出風口溫度	無此項目
3. 冷凝器散熱風扇有無運轉異常	正常	4. 前空調冷氣A/C開關燈號	正常
5. 前空調風速開關各段風速	正常	6. 前空調冷氣作動中央出風口溫度	7°C
7. 後空調冷氣A/C開關燈號	無此項目	8. 後空調風速開關各段風速	無此項目
