# YES 車輛認證書

認證編號 CPF54023262086

| 廠牌 Make | HONDA |
| 車型 Model | CR-V |

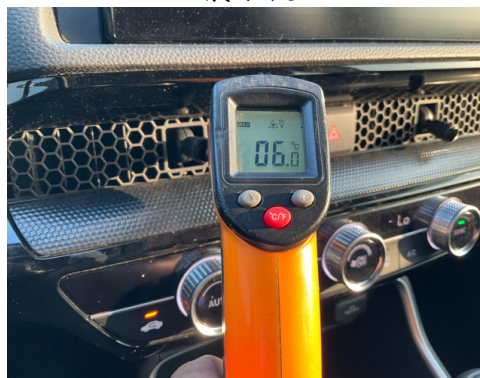
空調溫度

| 5. 前空調風速開關各段風速 | 正常 | 6. 前空調冷氣作動中央出風口溫度 | 6°C |
