# YES 車輛認證書

認證編號 CPF54023262090

| 車型 Model | MAZDA3 |

## 車輛認證總結報告 Vehicle Inspection Findings

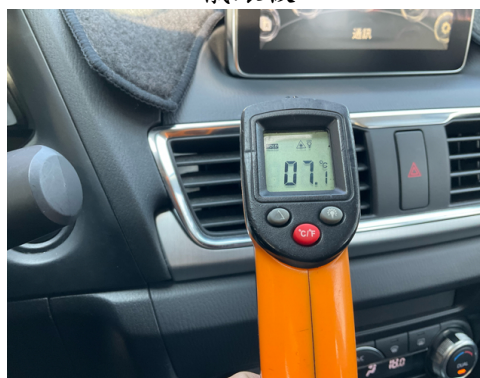
空調溫度

| 5. 前空調風速開關各段風速 | 正常 | 6. 前空調冷氣作動中央出風口溫度 | 7°C |
