YES 車輛認證書

認證編號 CPF54023262091

廠牌 Make	VW
車型 Model	T5
年份 Year	2014/04
排氣量 Displacement	1,968
車身號碼 VIN	WV2ZZZ7HZEH11****
引擎號碼 Engine Number	無引擎號碼
現況實車里程 Mileage (僅揭露, 不具保證效力)	114,724

車輛認證總結報告 Vehicle Inspection Findings

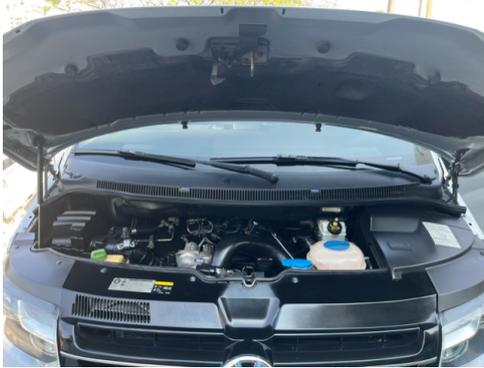
引擎室

1. 運轉時有無冒藍白煙、黑煙	正常	2. 水溫錶(燈)有無異常顯示	正常
3. 警告指示燈有無異常作動	正常	4. 機油油量、油質有無異常	正常
5. 外觀有無漏油/水跡象	異常	6. 運轉時有無抖動或異常聲響	正常
7. 外觀有無修補或龜裂跡象	正常	8. 冷卻風扇作動有無異常	正常
9. 加速有無不順暢或無法加速	正常	10. 高速運轉有無異常聲響	正常
11. 冷卻水有無添加防鏽劑	正常

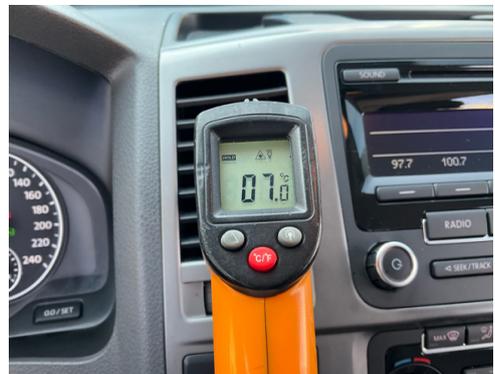
空調溫度

1. 檢查室外氣溫	23°C	2. 後空調冷氣作動中央出風口溫度	13°C
3. 冷凝器散熱風扇有無運轉異常	正常	4. 前空調冷氣A/C開關燈號	正常
5. 前空調風速開關各段風速	正常	6. 前空調冷氣作動中央出風口溫度	7°C
7. 後空調冷氣A/C開關燈號	正常	8. 後空調風速開關各段風速	正常
