認證編號 CPF54023262092

## 車輛資料 Vehicle Information

| 車型 Model | CANTER |

## 車輛認證總結報告 Vehicle Inspection Findings

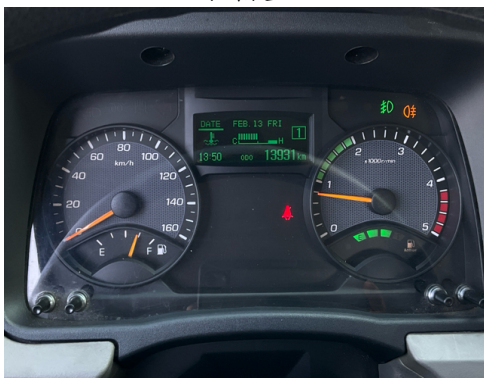
| 現況實車里程 Mileage<br>(僅揭露，不具保證效力) | 13,931 |

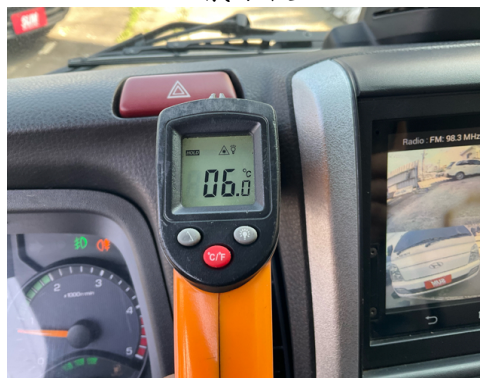
空調溫度

| 5. 前空調風速開關各段風速 | 正常 | 6. 前空調冷氣作動中央出風口溫度 | 6°C |
