YES 車輛認證書

認證編號 CPF54023262094

廠牌 Make	HYUNDAI
車型 Model	PORTER
年份 Year	2024/01
排氣量 Displacement	2,497
車身號碼 VIN	RFHRCG2KBRS00****
引擎號碼 Engine Number	***BP5908**
現況實車里程 Mileage (僅揭露, 不具保證效力)	20,702

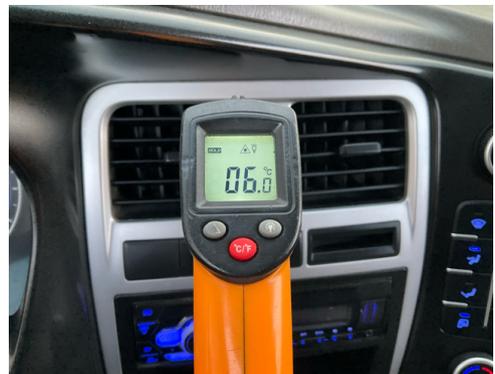
空調溫度

1. 檢查室外氣溫	23°C	2. 後空調冷氣作動中央出風口溫度	無此項目
3. 冷凝器散熱風扇有無運轉異常	正常	4. 前空調冷氣A/C開關燈號	正常
5. 前空調風速開關各段風速	正常	6. 前空調冷氣作動中央出風口溫度	6°C
7. 後空調冷氣A/C開關燈號	無此項目	8. 後空調風速開關各段風速	無此項目
