認證編號 CPF54023262095

## 車輛資料 Vehicle Information

## 車輛認證總結報告 Vehicle Inspection Findings

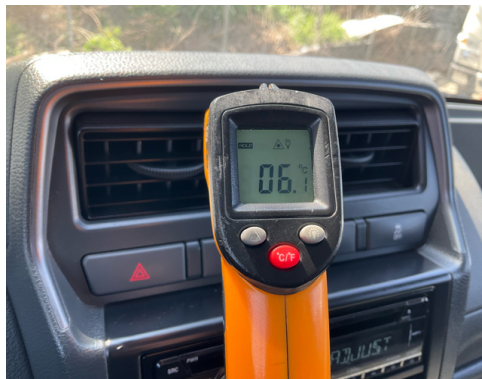
空調溫度

| 5. 前空調風速開關各段風速 | 正常 | 6. 前空調冷氣作動中央出風口溫度 | 6°C |
