YES 車輛認證書

認證編號 CPF54023262097

廠牌 Make	VW
車型 Model	T6
年份 Year	2021/04
排氣量 Displacement	1,968
車身號碼 VIN	WV2ZZZ7HZMH10****
引擎號碼 Engine Number	無引擎號碼
現況實車里程 Mileage (僅揭露, 不具保證效力)	93,613

車輛認證總結報告 Vehicle Inspection Findings

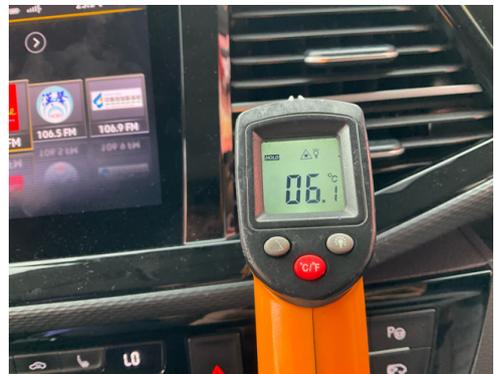
空調溫度

1. 檢查室外氣溫	23°C	2. 後空調冷氣作動中央出風口溫度	8°C
3. 冷凝器散熱風扇有無運轉異常	正常	4. 前空調冷氣A/C開關燈號	正常
5. 前空調風速開關各段風速	正常	6. 前空調冷氣作動中央出風口溫度	6°C
7. 後空調冷氣A/C開關燈號	正常	8. 後空調風速開關各段風速	正常
