YES 車輛認證書

認證編號 CPF54023262107

廠牌 Make	VW
車型 Model	GOLF
年份 Year	2019/12
排氣量 Displacement	1,395
車身號碼 VIN	WVWZZZAUZLP53****
引擎號碼 Engine Number	無引擎號碼
現況實車里程 Mileage (僅揭露, 不具保證效力)	44,170

車輛認證總結報告 Vehicle Inspection Findings

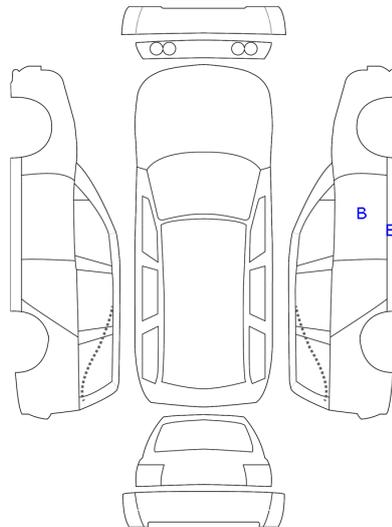
車體外觀圖

本車引擎號碼無異常。 **S** 鈹件鏽蝕、斑剝或鏽穿
本車車身號碼無異常。 **B** 受損面積約一個拳頭(含)以上
本車輛無泡水跡象。 **R** 鈹件校正痕跡
本車體骨架結構無修復跡象。 **X** 更換

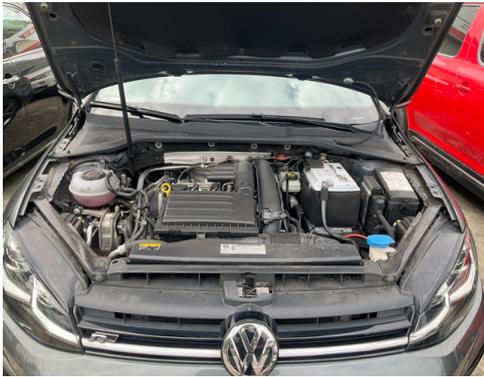
引擎室

1. 運轉時有無冒藍白煙、黑煙	正常	2. 水溫錶(燈)有無異常顯示	正常
3. 警告指示燈有無異常作動	正常	4. 機油油量、油質有無異常	正常
5. 外觀有無漏油/水跡象	正常	6. 運轉時有無抖動或異常聲響	正常
7. 外觀有無修補或龜裂跡象	正常	8. 冷卻風扇作動有無異常	正常
9. 加速有無不順暢或無法加速	正常	10. 高速運轉有無異常聲響	正常
11. 冷卻水有無添加防鏽劑	正常

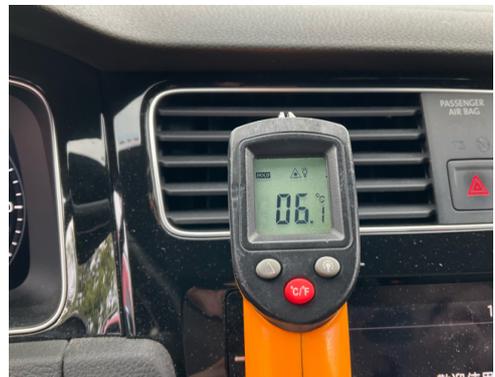
空調溫度

1. 檢查室外氣溫	26°C	2. 後空調冷氣作動中央出風口溫度	無此項目
3. 冷凝器散熱風扇有無運轉異常	正常	4. 前空調冷氣A/C開關燈號	正常
5. 前空調風速開關各段風速	正常	6. 前空調冷氣作動中央出風口溫度	6°C
7. 後空調冷氣A/C開關燈號	無此項目	8. 後空調風速開關各段風速	無此項目
