**認證編號** CPF54023262109

### 車輛資料 Vehicle Information

廠牌 Make	MITSUBISHI
車型 Model	CANTER
年份 Year	2015/07
排氣量 Displacement	2,998
車身號碼 VIN	RKMLTFBL6FH00****
引擎號碼 Engine Number	***0-B850**
現況實車里程 Mileage (僅揭露, 不具保證效力)	135,039

### 車輛認證總結報告 Vehicle Inspection Findings

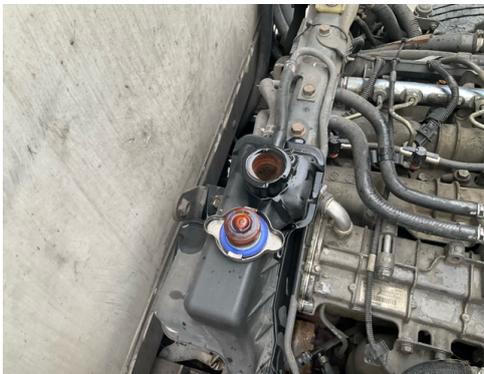
水箱蓋

1. 運轉時有無冒藍白煙、黑煙	正常	2. 水溫錶(燈)有無異常顯示	正常
3. 警告指示燈有無異常作動	正常	4. 機油油量、油質有無異常	正常
5. 外觀有無漏油/水跡象	正常	6. 運轉時有無抖動或異常聲響	正常
7. 外觀有無修補或龜裂跡象	正常	8. 冷卻風扇作動有無異常	正常
9. 加速有無不順暢或無法加速	正常	10. 高速運轉有無異常聲響	正常
11. 冷卻水有無添加防鏽劑	異常

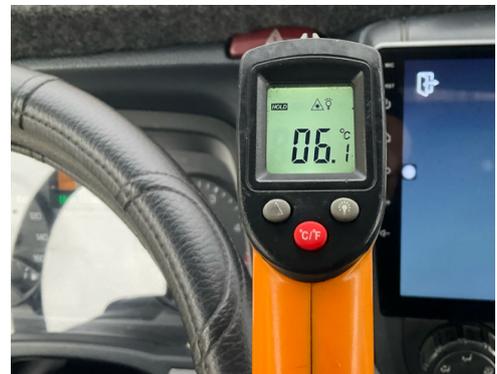
空調溫度

1. 檢查室外氣溫	23°C	2. 後空調冷氣作動中央出風口溫度	無此項目
3. 冷凝器散熱風扇有無運轉異常	正常	4. 前空調冷氣A/C開關燈號	正常
5. 前空調風速開關各段風速	正常	6. 前空調冷氣作動中央出風口溫度	6°C
7. 後空調冷氣A/C開關燈號	無此項目	8. 後空調風速開關各段風速	無此項目
