# YES 車輛認證書

受檢測車輛通過YES認證鑑定標準  
This vehicle has passed the YES Evaluation Standard

認證編號 CPF54023262115

| 車型 Model | COROLLA CROSS |

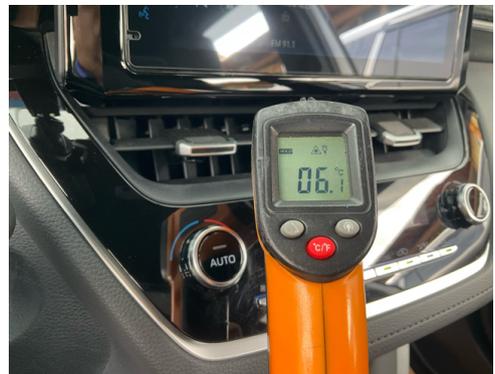
空調溫度

| 5. 前空調風速開關各段風速 | 正常 | 6. 前空調冷氣作動中央出風口溫度 | 6°C |
