# YES 車輛認證書

認證編號 CPF54023262122

| 廠牌 Make | TOYOTA |
| 車型 Model | SIENTA |

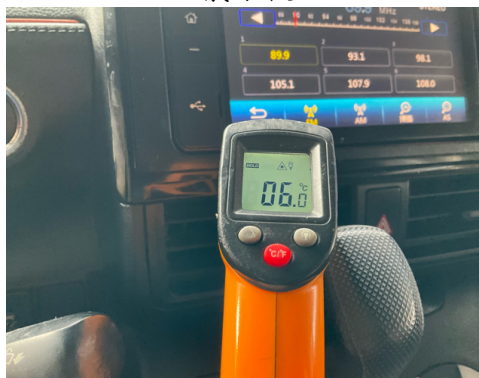
空調溫度

| 5. 前空調風速開關各段風速 | 正常 | 6. 前空調冷氣作動中央出風口溫度 | 6°C |
