YES 車輛認證書

認證編號 CPF54023262124

廠牌 Make	VW
車型 Model	GOLF
年份 Year	2022/09
排氣量 Displacement	1,498
車身號碼 VIN	WVWZZZCDZNV53****
引擎號碼 Engine Number	無引擎號碼
現況實車里程 Mileage (僅揭露, 不具保證效力)	82,489

車輛認證總結報告 Vehicle Inspection Findings

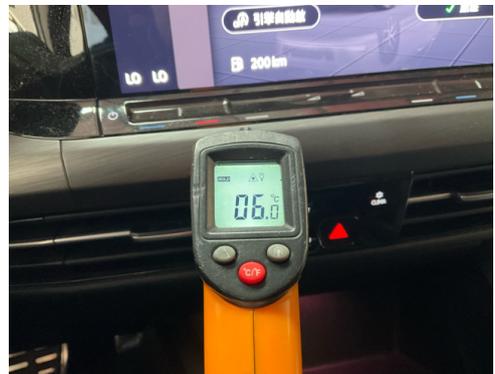
空調溫度

1. 檢查室外氣溫	25°C	2. 後空調冷氣作動中央出風口溫度	無此項目
3. 冷凝器散熱風扇有無運轉異常	正常	4. 前空調冷氣A/C開關燈號	正常
5. 前空調風速開關各段風速	正常	6. 前空調冷氣作動中央出風口溫度	6°C
7. 後空調冷氣A/C開關燈號	無此項目	8. 後空調風速開關各段風速	無此項目
