# YES 車輛認證書

認證編號 CPF54023262125

| 廠牌 Make | FORD |
| 車型 Model | FIESTA |

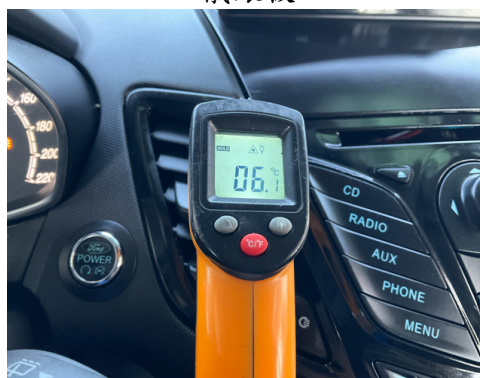
空調溫度

| 5. 前空調風速開關各段風速 | 正常 | 6. 前空調冷氣作動中央出風口溫度 | 6°C |
