YES 車輛認證書

認證編號 CPF54023263003

廠牌 Make	HYUNDAI
車型 Model	PORTER
年份 Year	2023/04
排氣量 Displacement	2,497
車身號碼 VIN	RFHRCG2KBPS0****
引擎號碼 Engine Number	***BN4474**
現況實車里程 Mileage (僅揭露, 不具保證效力)	58,738

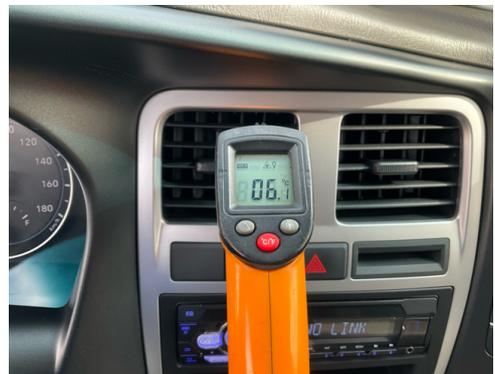
空調溫度

1. 檢查室外氣溫	25°C	2. 後空調冷氣作動中央出風口溫度	無此項目
3. 冷凝器散熱風扇有無運轉異常	正常	4. 前空調冷氣A/C開關燈號	正常
5. 前空調風速開關各段風速	正常	6. 前空調冷氣作動中央出風口溫度	6°C
7. 後空調冷氣A/C開關燈號	無此項目	8. 後空調風速開關各段風速	無此項目
