YES 車輛認證書

認證編號 CPF54023263005

廠牌 Make	TOYOTA
車型 Model	CAMRY
年份 Year	2018/07
排氣量 Displacement	2,494
車身號碼 VIN	AVV50 ~502****
引擎號碼 Engine Number	***J1361**
現況實車里程 Mileage (僅揭露, 不具保證效力)	109,164

車輛認證總結報告 Vehicle Inspection Findings

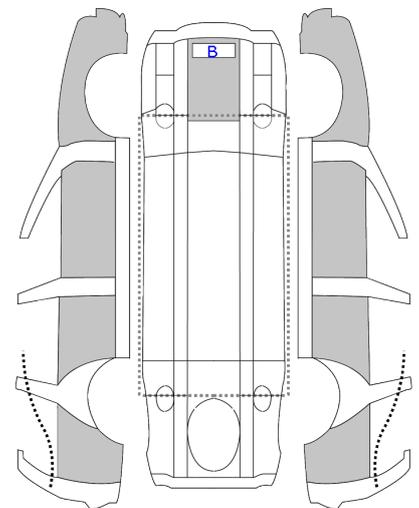
車骨結構圖

本車體骨架結構無修復跡象。

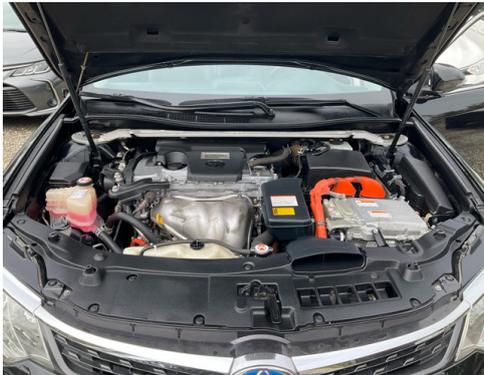
引擎室

1. 運轉時有無冒藍白煙、黑煙	正常	2. 水溫錶(燈)有無異常顯示	正常
3. 警告指示燈有無異常作動	正常	4. 機油油量、油質有無異常	正常
5. 外觀有無漏油/水跡象	正常	6. 運轉時有無抖動或異常聲響	正常
7. 外觀有無修補或龜裂跡象	正常	8. 冷卻風扇作動有無異常	正常
9. 加速有無不順暢或無法加速	正常	10. 高速運轉有無異常聲響	正常
11. 冷卻水有無添加防鏽劑	正常

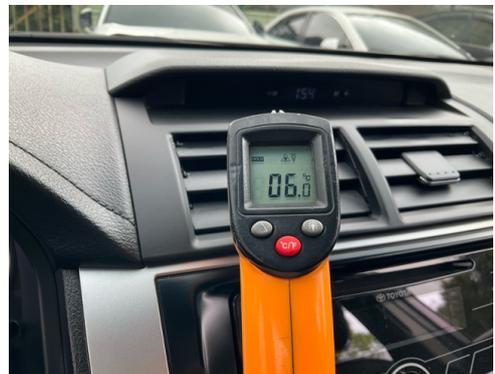
空調溫度

1. 檢查室外氣溫	25°C	2. 後空調冷氣作動中央出風口溫度	無此項目
3. 冷凝器散熱風扇有無運轉異常	正常	4. 前空調冷氣A/C開關燈號	正常
5. 前空調風速開關各段風速	正常	6. 前空調冷氣作動中央出風口溫度	6°C
7. 後空調冷氣A/C開關燈號	無此項目	8. 後空調風速開關各段風速	無此項目
