YES 車輛認證書

認證編號 CPF54023263007

廠牌 Make	AUDI
車型 Model	Q3
年份 Year	2015/10
排氣量 Displacement	1,968
車身號碼 VIN	WAUZZZ8U9GR03****
引擎號碼 Engine Number	無引擎號碼
現況實車里程 Mileage (僅揭露, 不具保證效力)	120,782

車輛認證總結報告 Vehicle Inspection Findings

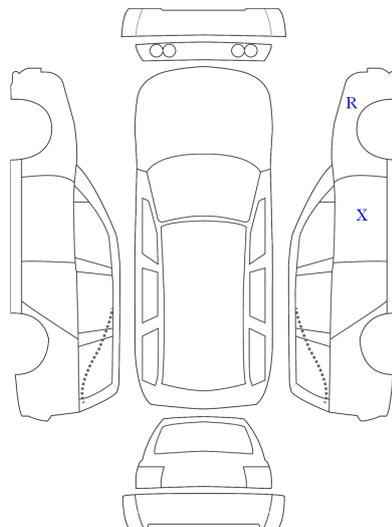
車體外觀圖

本車體骨架結構無修復跡象。

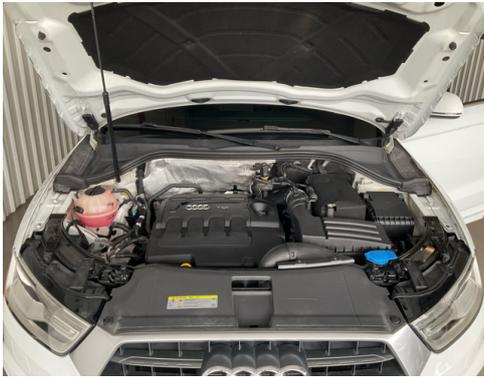
引擎室

1. 運轉時有無冒藍白煙、黑煙	正常	2. 水溫錶(燈)有無異常顯示	正常
3. 警告指示燈有無異常作動	正常	4. 機油油量、油質有無異常	正常
5. 外觀有無漏油/水跡象	正常	6. 運轉時有無抖動或異常聲響	正常
7. 外觀有無修補或龜裂跡象	正常	8. 冷卻風扇作動有無異常	正常
9. 加速有無不順暢或無法加速	正常	10. 高速運轉有無異常聲響	正常
11. 冷卻水有無添加防鏽劑	正常

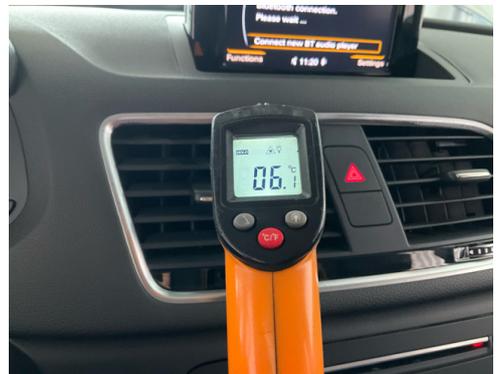
空調溫度

1. 檢查室外氣溫	26°C	2. 後空調冷氣作動中央出風口溫度	無此項目
3. 冷凝器散熱風扇有無運轉異常	正常	4. 前空調冷氣A/C開關燈號	正常
5. 前空調風速開關各段風速	正常	6. 前空調冷氣作動中央出風口溫度	6°C
7. 後空調冷氣A/C開關燈號	無此項目	8. 後空調風速開關各段風速	無此項目
