YES 車輛認證書

認證編號 CPF54023263011

廠牌 Make	TOYOTA
車型 Model	YARIS
年份 Year	2020/06
排氣量 Displacement	1,496
車身號碼 VIN	NSP151~409****
引擎號碼 Engine Number	***X5958**
現況實車里程 Mileage (僅揭露, 不具保證效力)	61,677

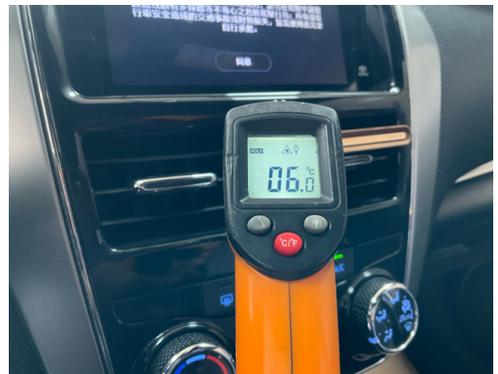
空調溫度

1. 檢查室外氣溫	16°C	2. 後空調冷氣作動中央出風口溫度	無此項目
3. 冷凝器散熱風扇有無運轉異常	正常	4. 前空調冷氣A/C開關燈號	正常
5. 前空調風速開關各段風速	正常	6. 前空調冷氣作動中央出風口溫度	6°C
7. 後空調冷氣A/C開關燈號	無此項目	8. 後空調風速開關各段風速	無此項目
