YES 車輛認證書

認證編號 CPF54023263014

廠牌 Make	NISSAN
車型 Model	TIIDA
年份 Year	2016/12
排氣量 Displacement	1,598
車身號碼 VIN	C12GHA01****
引擎號碼 Engine Number	***670512**
現況實車里程 Mileage (僅揭露, 不具保證效力)	114,957

車輛認證總結報告 Vehicle Inspection Findings

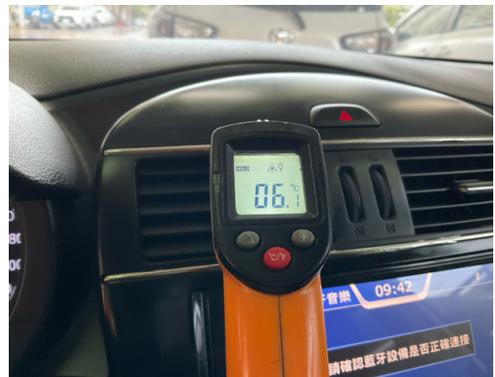
空調溫度

1. 檢查室外氣溫	16°C	2. 後空調冷氣作動中央出風口溫度	無此項目
3. 冷凝器散熱風扇有無運轉異常	正常	4. 前空調冷氣A/C開關燈號	正常
5. 前空調風速開關各段風速	正常	6. 前空調冷氣作動中央出風口溫度	6°C
7. 後空調冷氣A/C開關燈號	無此項目	8. 後空調風速開關各段風速	無此項目
