認證編號 CPF54023263016

## 車輛資料 Vehicle Information

## 車輛認證總結報告 Vehicle Inspection Findings

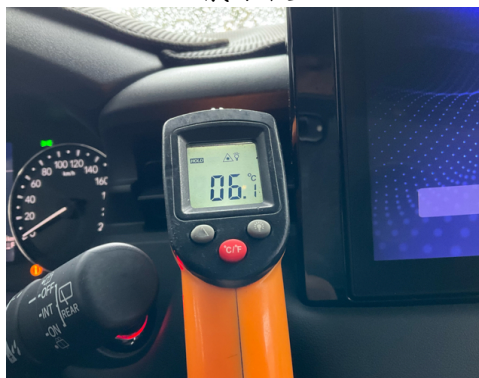
空調溫度

| 5. 前空調風速開關各段風速 | 正常 | 6. 前空調冷氣作動中央出風口溫度 | 6°C |
