認證編號 CPF54023263019

## 車輛資料 Vehicle Information

## 車輛認證總結報告 Vehicle Inspection Findings

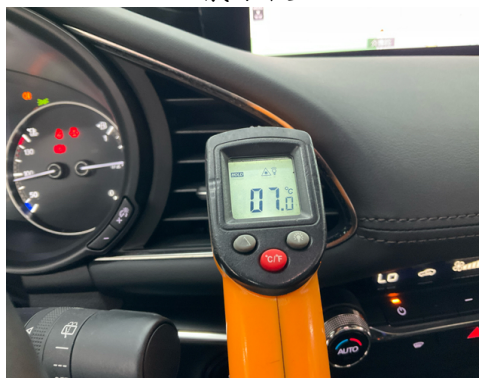
空調溫度

| 5. 前空調風速開關各段風速 | 正常 | 6. 前空調冷氣作動中央出風口溫度 | 7°C |
