認證編號 CPF54023263023

## 車輛資料 Vehicle Information

廠牌 Make	SUZUKI
車型 Model	JIMNY
年份 Year	2017/02
排氣量 Displacement	1,328
車身號碼 VIN	JSAFJB43V0071****
引擎號碼 Engine Number	無引擎號碼
現況實車里程 Mileage (僅揭露, 不具保證效力)	88,419

## 車輛認證總結報告 Vehicle Inspection Findings

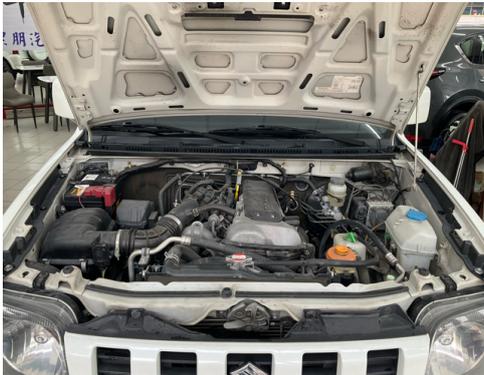
引擎室

1. 運轉時有無冒藍白煙、黑煙	正常	2. 水溫錶(燈)有無異常顯示	正常
3. 警告指示燈有無異常作動	正常	4. 機油油量、油質有無異常	正常
5. 外觀有無漏油/水跡象	正常	6. 運轉時有無抖動或異常聲響	正常
7. 外觀有無修補或龜裂跡象	正常	8. 冷卻風扇作動有無異常	正常
9. 加速有無不順暢或無法加速	正常	10. 高速運轉有無異常聲響	正常
11. 冷卻水有無添加防鏽劑	正常

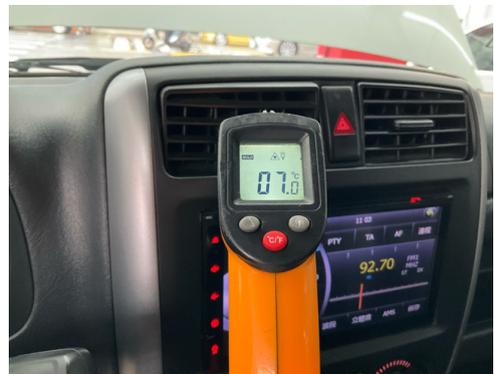
空調溫度

1. 檢查室外氣溫	19°C	2. 後空調冷氣作動中央出風口溫度	無此項目
3. 冷凝器散熱風扇有無運轉異常	正常	4. 前空調冷氣A/C開關燈號	正常
5. 前空調風速開關各段風速	正常	6. 前空調冷氣作動中央出風口溫度	7°C
7. 後空調冷氣A/C開關燈號	無此項目	8. 後空調風速開關各段風速	無此項目
