認證編號 CPF54023263026

## 車輛資料 Vehicle Information

## 車輛認證總結報告 Vehicle Inspection Findings

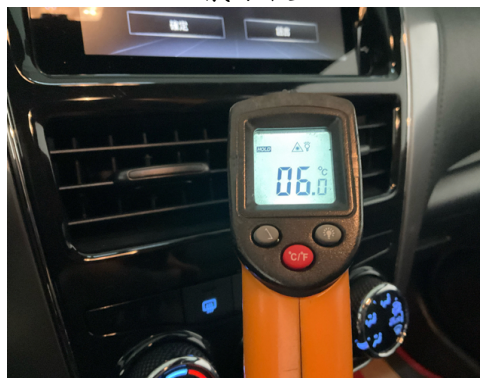
空調溫度

| 5. 前空調風速開關各段風速 | 正常 | 6. 前空調冷氣作動中央出風口溫度 | 6°C |
