YES 車輛認證書

受檢測車輛通過YES認證鑑定標準
This vehicle has passed the YES Evaluation Standard

認證編號 CPF54023263027

| 車型 Model | YARIS |

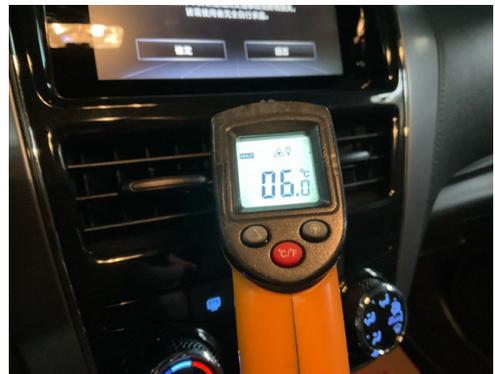
空調溫度

| 5. 前空調風速開關各段風速 | 正常 | 6. 前空調冷氣作動中央出風口溫度 | 6°C |
