認證編號 CPF54023263032

## 車輛資料 Vehicle Information

## 車輛認證總結報告 Vehicle Inspection Findings

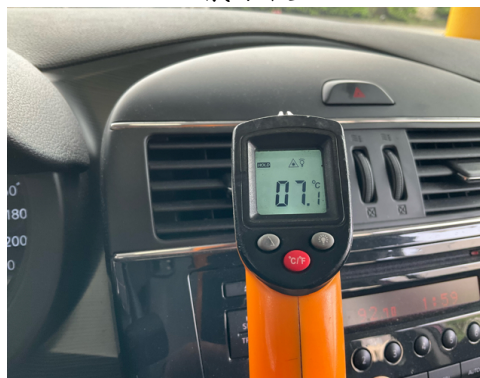
空調溫度

| 5. 前空調風速開關各段風速 | 正常 | 6. 前空調冷氣作動中央出風口溫度 | 7°C |
