認證編號 CPF54023263033

## 車輛資料 Vehicle Information

## 車輛認證總結報告 Vehicle Inspection Findings

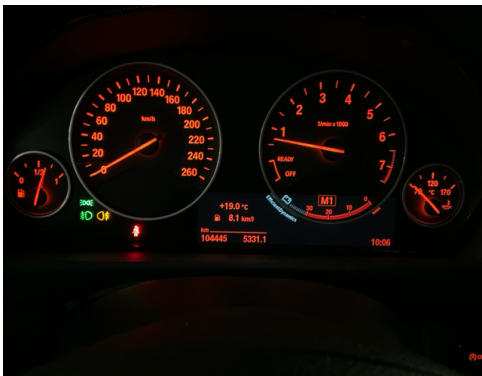
| 現況實車里程 Mileage<br>(僅揭露，不具保證效力) | 104,445 |

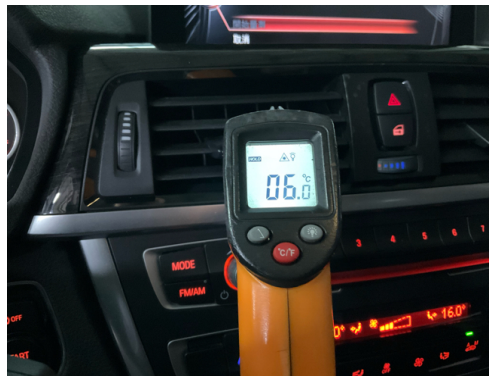
空調溫度

| 5. 前空調風速開關各段風速 | 正常 | 6. 前空調冷氣作動中央出風口溫度 | 6°C |
