認證編號 CPF54023263034

## 車輛資料 Vehicle Information

## 車輛認證總結報告 Vehicle Inspection Findings

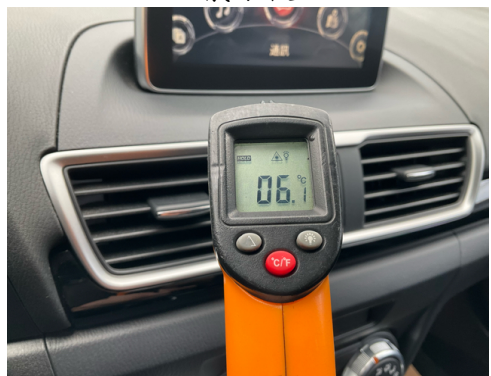
空調溫度

| 5. 前空調風速開關各段風速 | 正常 | 6. 前空調冷氣作動中央出風口溫度 | 6°C |
