認證編號 CPF54023263035

車輛資料 Vehicle Information

廠牌 Make	CITROEN
車型 Model	BERLINGO
年份 Year	2023/06
排氣量 Displacement	1,499
車身號碼 VIN	VR7ECYHZ3RJ51****
引擎號碼 Engine Number	無引擎號碼
現況實車里程 Mileage (僅揭露, 不具保證效力)	28,312

車輛認證總結報告 Vehicle Inspection Findings

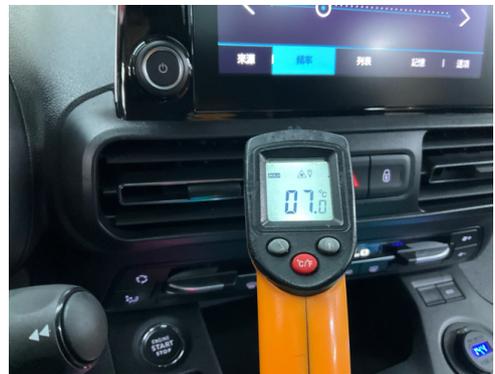
空調溫度

1. 檢查室外氣溫	19°C	2. 後空調冷氣作動中央出風口溫度	無此項目
3. 冷凝器散熱風扇有無運轉異常	正常	4. 前空調冷氣A/C開關燈號	正常
5. 前空調風速開關各段風速	正常	6. 前空調冷氣作動中央出風口溫度	6°C
7. 後空調冷氣A/C開關燈號	無此項目	8. 後空調風速開關各段風速	無此項目
