認證編號 CPF54023263038

## 車輛資料 Vehicle Information

## 車輛認證總結報告 Vehicle Inspection Findings

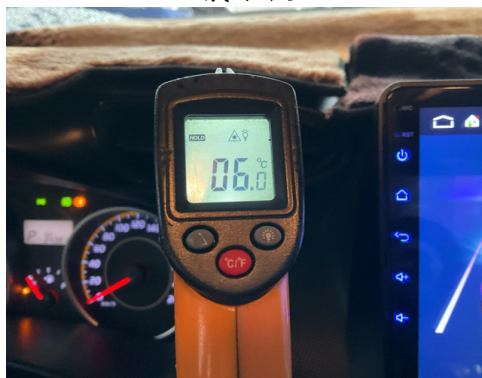
空調溫度

| 5. 前空調風速開關各段風速 | 正常 | 6. 前空調冷氣作動中央出風口溫度 | 6°C |
