認證編號 CPF54023263043

## 車輛資料 Vehicle Information

## 車輛認證總結報告 Vehicle Inspection Findings

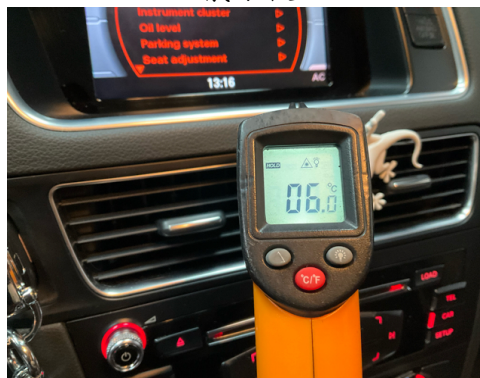
空調溫度

| 5. 前空調風速開關各段風速 | 正常 | 6. 前空調冷氣作動中央出風口溫度 | 6°C |
