YES 車輛認證書

認證編號 CPF54023263047

廠牌 Make	AUDI
車型 Model	Q5
年份 Year	2014/03
排氣量 Displacement	1,968
車身號碼 VIN	WAUZZZ8R9EA10****
引擎號碼 Engine Number	無引擎號碼
現況實車里程 Mileage (僅揭露, 不具保證效力)	239,916

車輛認證總結報告 Vehicle Inspection Findings

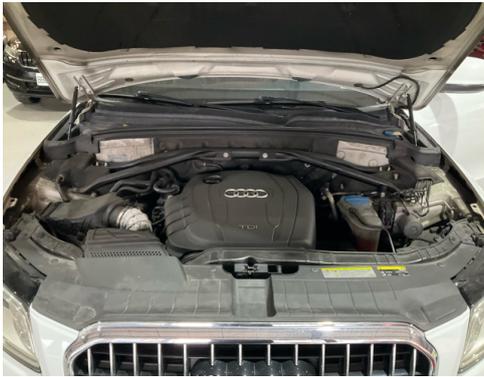
引擎室

1. 運轉時有無冒藍白煙、黑煙	正常	2. 水溫錶(燈)有無異常顯示	正常
3. 警告指示燈有無異常作動	正常	4. 機油油量、油質有無異常	正常
5. 外觀有無漏油/水跡象	正常	6. 運轉時有無抖動或異常聲響	正常
7. 外觀有無修補或龜裂跡象	正常	8. 冷卻風扇作動有無異常	正常
9. 加速有無不順暢或無法加速	正常	10. 高速運轉有無異常聲響	正常
11. 冷卻水有無添加防鏽劑	正常

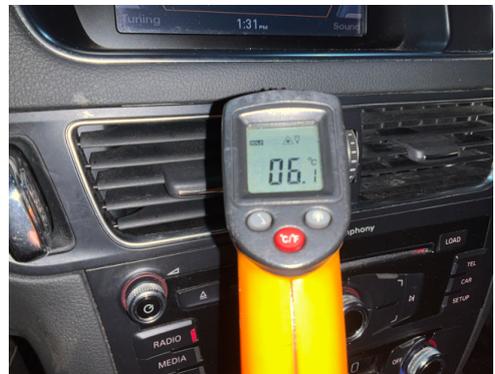
空調溫度

1. 檢查室外氣溫	14°C	2. 後空調冷氣作動中央出風口溫度	無此項目
3. 冷凝器散熱風扇有無運轉異常	正常	4. 前空調冷氣A/C開關燈號	正常
5. 前空調風速開關各段風速	正常	6. 前空調冷氣作動中央出風口溫度	6°C
7. 後空調冷氣A/C開關燈號	無此項目	8. 後空調風速開關各段風速	無此項目
