認證編號 CPF54023263051

## 車輛資料 Vehicle Information

## 車輛認證總結報告 Vehicle Inspection Findings

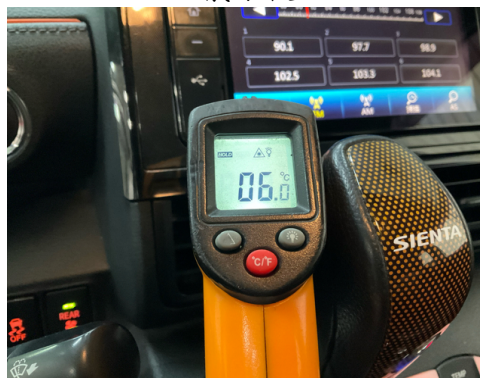
空調溫度

| 5. 前空調風速開關各段風速 | 正常 | 6. 前空調冷氣作動中央出風口溫度 | 6°C |
