認證編號 CPF54023263054

## 車輛資料 Vehicle Information

## 車輛認證總結報告 Vehicle Inspection Findings

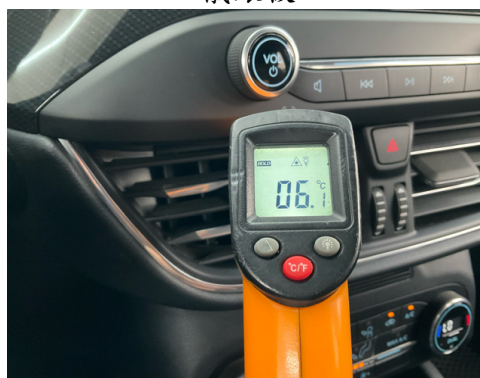
空調溫度

| 5. 前空調風速開關各段風速 | 正常 | 6. 前空調冷氣作動中央出風口溫度 | 6°C |
