# YES 車輛認證書

認證編號 CPF54023263056

| 廠牌 Make | TOYOTA |
| 車型 Model | CAMRY |

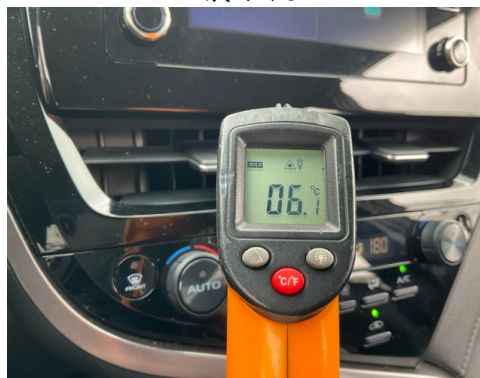
空調溫度

| 5. 前空調風速開關各段風速 | 正常 | 6. 前空調冷氣作動中央出風口溫度 | 6°C |
